SEISMIC STRUCTURE DESIGN CONTEST 2024

# 국립 한밭대학교 건축공학과 Ha...st레스

# 기존 모델 & 보완 후 모델

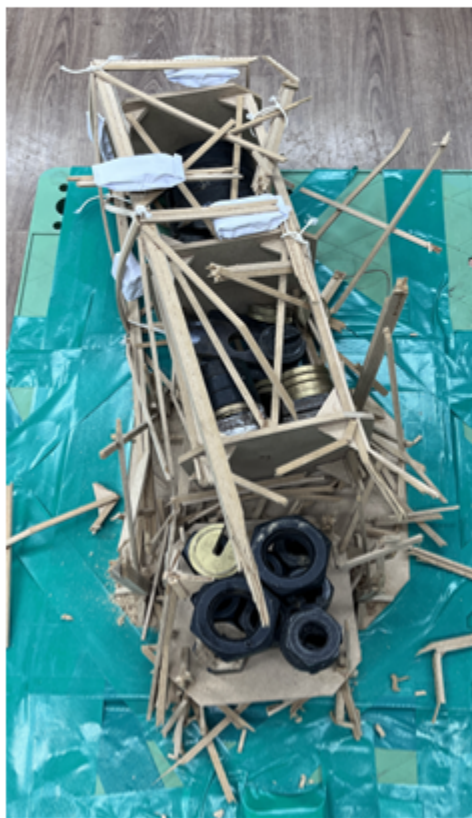
## 1차 실험

1층 헌치: 2  
기초판 천공: X

500년 재현주기 (0.3g)  
- 기능 수행 만족

2400년 재현주기 (0.6g)  
- 이중골조 가새 파괴  
- Base판과 기둥 사이의  
들림 현상 발생

0.8g에서 1층 기둥의  
무너짐으로 완전 파괴

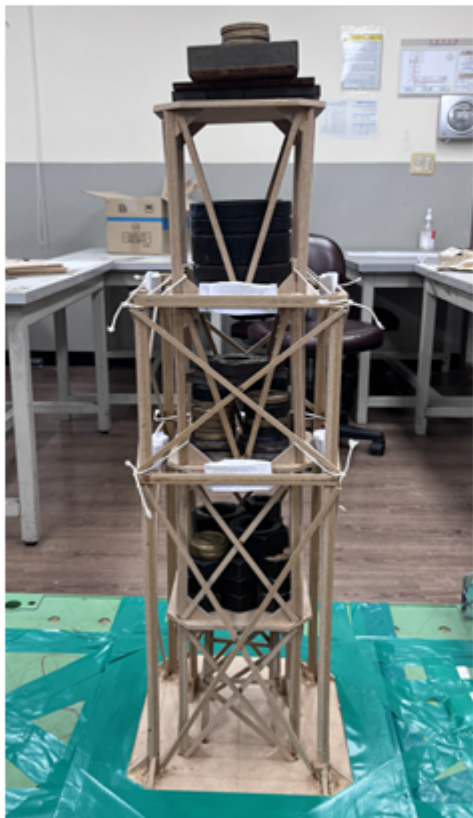
## 2차 실험

1층 헌치: 4  
기초판 천공: O

구조물 운반 도중 내부  
골조 1층 기둥 파괴로  
인해 천공의 여부가 1차  
실험에서 문제된 1층  
기둥 들림 현상 방지에  
효과가 있는지 확인, 3  
차 실험 진행

천공 시 들림 문제 해결되  
나 공정 시간 증가, 구조물  
운반 시 어려움 발생

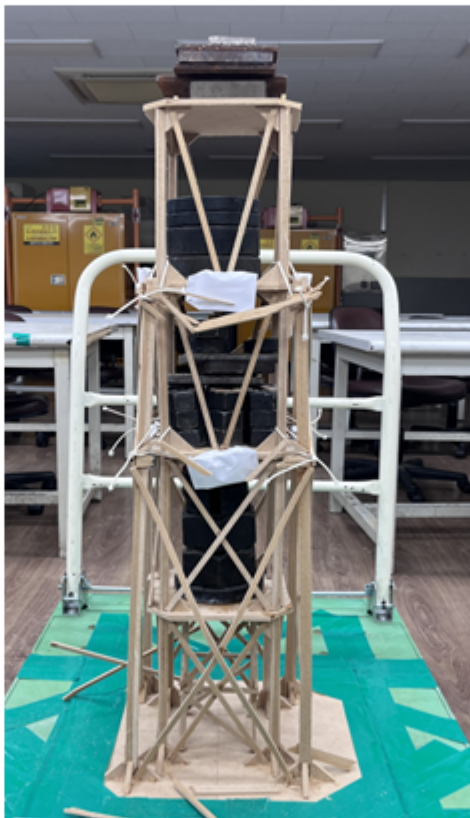
## 3차 실험

1층 헌치: 4  
기초판 천공: X

★ Best ★

500년 재현주기 (0.3g)  
- 기능 수행 만족

2400년 재현주기 (0.6g)  
- 판 들림 현상  
- 내부 주골조 2층 가새  
부착력 상실

0.9g에서 2,3층 댐퍼  
접합부의 파괴

- 판 들림 현상, 가새 접착 문제 등을 해결하기 위해 본 대회에선 부재의 접착 강도를 강화하도록 한다.
- 1층 헌치는 내외부 모두 4개를 부착한다.
- 기초판은 천공하지 않는다.
